# 外環道トンネル工事で相次ぐ地表陥没と地下空洞

## トンネル技術者が見た事故原因と大深度安全神話の虚構

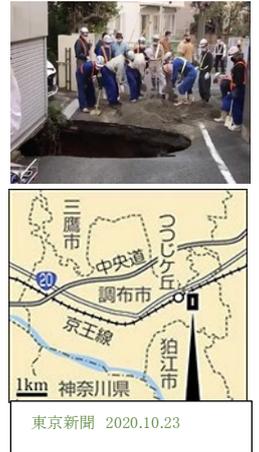
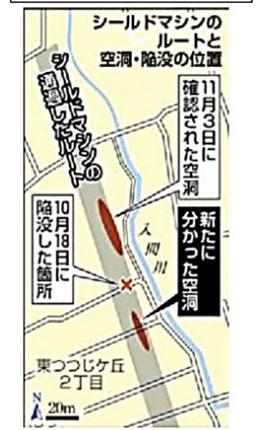
陥没地の地形  
1947 空中写真(米軍および  
国土地理院地図から加工

■ 当座は土被り47mという“大深度”にやや戸惑いを持ちつつ、状況の確認に現地を訪れた。路面に開いた穴はすでに埋め戻されていたが、陥没地点は入間川の氾濫原ではなく、丘陵の山裾を切り盛り造成した緩斜面側にあり、宅地の下は河川開析がおよんでいない関東ローム層の地山であろうことが見て取れた。陥没地の下流50m範囲で宅地擁壁の新鮮な開口、圧縮歪等の異変が視認された。帰宅後、古い航空写真や類似地質環境下で遭遇した難工事トンネルの施工記録等を照合した結果、シールド掘削中、切羽前方に山岳トンネルでいう『流砂』と同じような現象が発生したのではないかと疑いをもった。掘削後徐々に地山の緩みが進行して、一か月で空洞が地表に達したということで説明がつく。そうであるならばむしろ土被りが大きいだけに影響は長期間、広範囲に及ぶことになる。

入間川本流は昔、開析谷の中央を流れていた。現河川はその西(左)端の右岸側旧用水路を流下している。用水路より山側にある陥没地点は、田圃としては利用できない丘陵末端に位置しており、造成地の下は関東ロームの地山と判断できる。

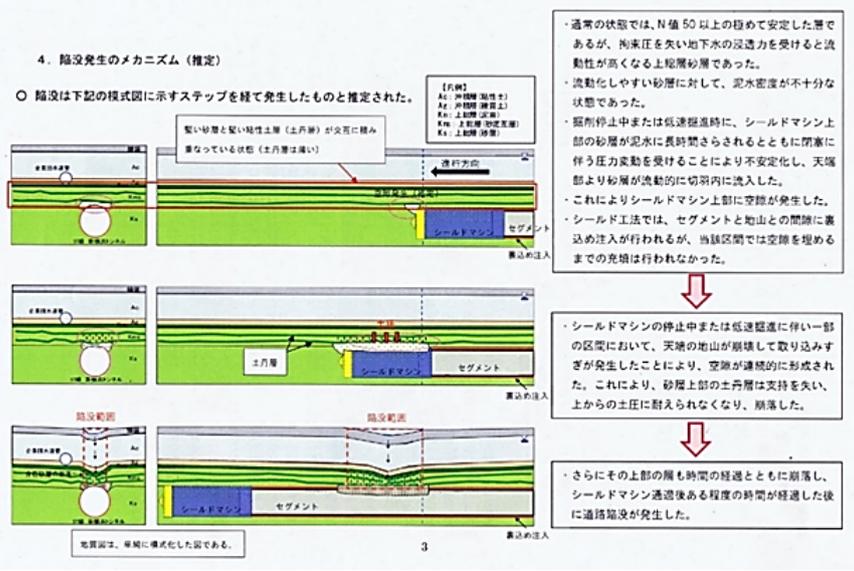
#### 陥没発生のメカニズム(p.9)

地表面の変位は計測していたが、土砂の取込みによりシールドマシン上部に空隙が生じ、その後、空隙上部の堅い粘性土層(粘性層または土丹層)を通して進行性破壊が進み、地表面陥没に至ったと推定される。その結果、地表面変位計測による地盤変位の予兆の把握と、裏込め注入量の見直し、補足注入などの早期対応ができなかったと推定された。

縦断的に調査ボーリングを追加し、緩み領域に充填注入を行った。また委員会で審議された手法を用いて過去の掘削データ確認を継続する。

追加ボーリング調査で詳細な地質状況の把握  
 切羽土圧および泥水性状の適切な管理  
 各リングにおける全工程でのリアルタイムかつ連続的な、土砂の過剰な取込みの有無の監視

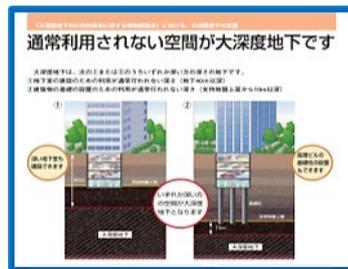
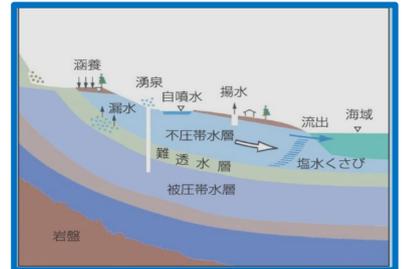
- ① 大深度の被圧地下水も水頭差に従い確実に海に向かって移動している！
- ② トンネル掘削により、高被圧地下水が急速に坑内にむけて流動して、切羽崩壊を引き起こす危険に適切に対処することが必要である。
- ③ さらにトンネル完成後、地下水はトンネル覆工に沿って動き、地表へ影響が及ぶ。  
【地下水が回復した総武線東京トンネルでは大量の湧水を新芝浦運河に放出している】
- ④ 水の移動に伴う厄介な流砂は、滞水面下に位置する堆積地盤では、何処でも発生可能性がある。

大深度地下における地下水への影響について  
大深度地下の被圧地下水は、ほとんど流動しないため、大深度地下に構造物を作ったとしても、地下水の流れをせき止めるなどの影響を及ぼすことは、ほとんどないと考えられています

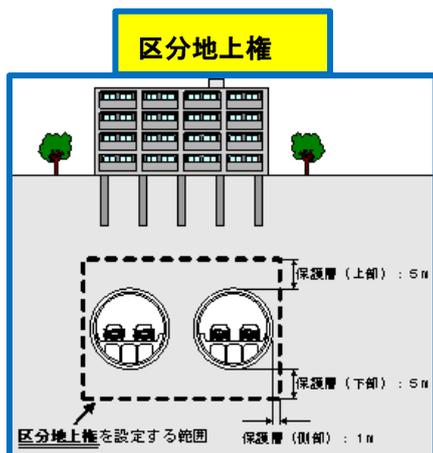
区分地上権で権利を設定(保護)すべき範囲を下图に示す

通常、地下施設の側面プラス 1m程度の鉛直上方が対象とされている

が、荷重影響の及ぶ斜線の範囲および トンネル斜方に拡がる緩み範囲も対象に加えられるべきではないか。

区分地上権設定範囲外に打設されるロックボルトも保護対象施設とされるべきであろう。

荷重の影響範囲は斜方向と上部アーチ内

ロックボルトは側方1mの設定範囲を逸脱
