# 外環道トンネル工事で相次ぐ地表陥没と地下空洞

## トンネル技術者が見た事故原因と大深度安全神話の虚構

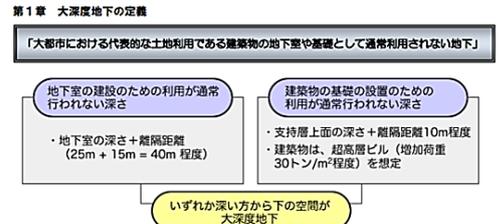
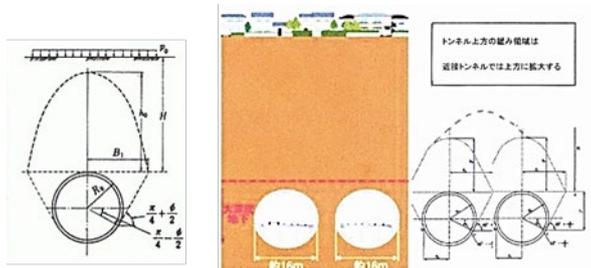
大深度法は「深さ 40m以深、支持層の厚さ 10m」を大雑把な条件として特定範囲を定義している。しかし、トンネルを掘削すれば上方に緩みが生じ、トンネルの安定は主としてこの緩み土圧に支配される。

- トンネルにかかる土圧範囲を表す有名なテルツァギーの緩み高さを図に示す【📖(右)】(計算式は省略)  
 緩み範囲はトンネル径に比例し、また地質によって異なるが、通常、1D(直径)程度以内とみなしてよいとされるが【切羽崩落など特別の事情が無い場合】緩み領域内の地盤支持力は低下する。
- 以上のことから、大深度の特定には地下施設の大きさを反映させる必要がある。技術指針制定に際し地下施設の規模を『径 15m以内の単円シールド』に制限しているが、一義的な保護厚さ設定では当該地盤の地質性状を反映することができない。
- 地上構造物の基礎杭底から 10mの支持地盤の厚さは径 5mのシールドでは余裕があるとしても、径 16mのトンネルでは、地質によりトンネル掘削が上部の載荷重にたいする支持地盤としての価値を損わしめる可能性がある。  
 【後述の地上権設定範囲の不当性に関連する】
- 技術指針では、想定建物規模として掘削深 25m、上載荷重 700kN/m<sup>2</sup>(新宿の高層建築群相当)、載荷面積 5000 m<sup>2</sup>(横浜ランドマークタワー相当)を想定しており、荷重条件が想定を超えるケースでは個別の検討を要するという例外を付している。
