カッター回転不能事象発生箇所

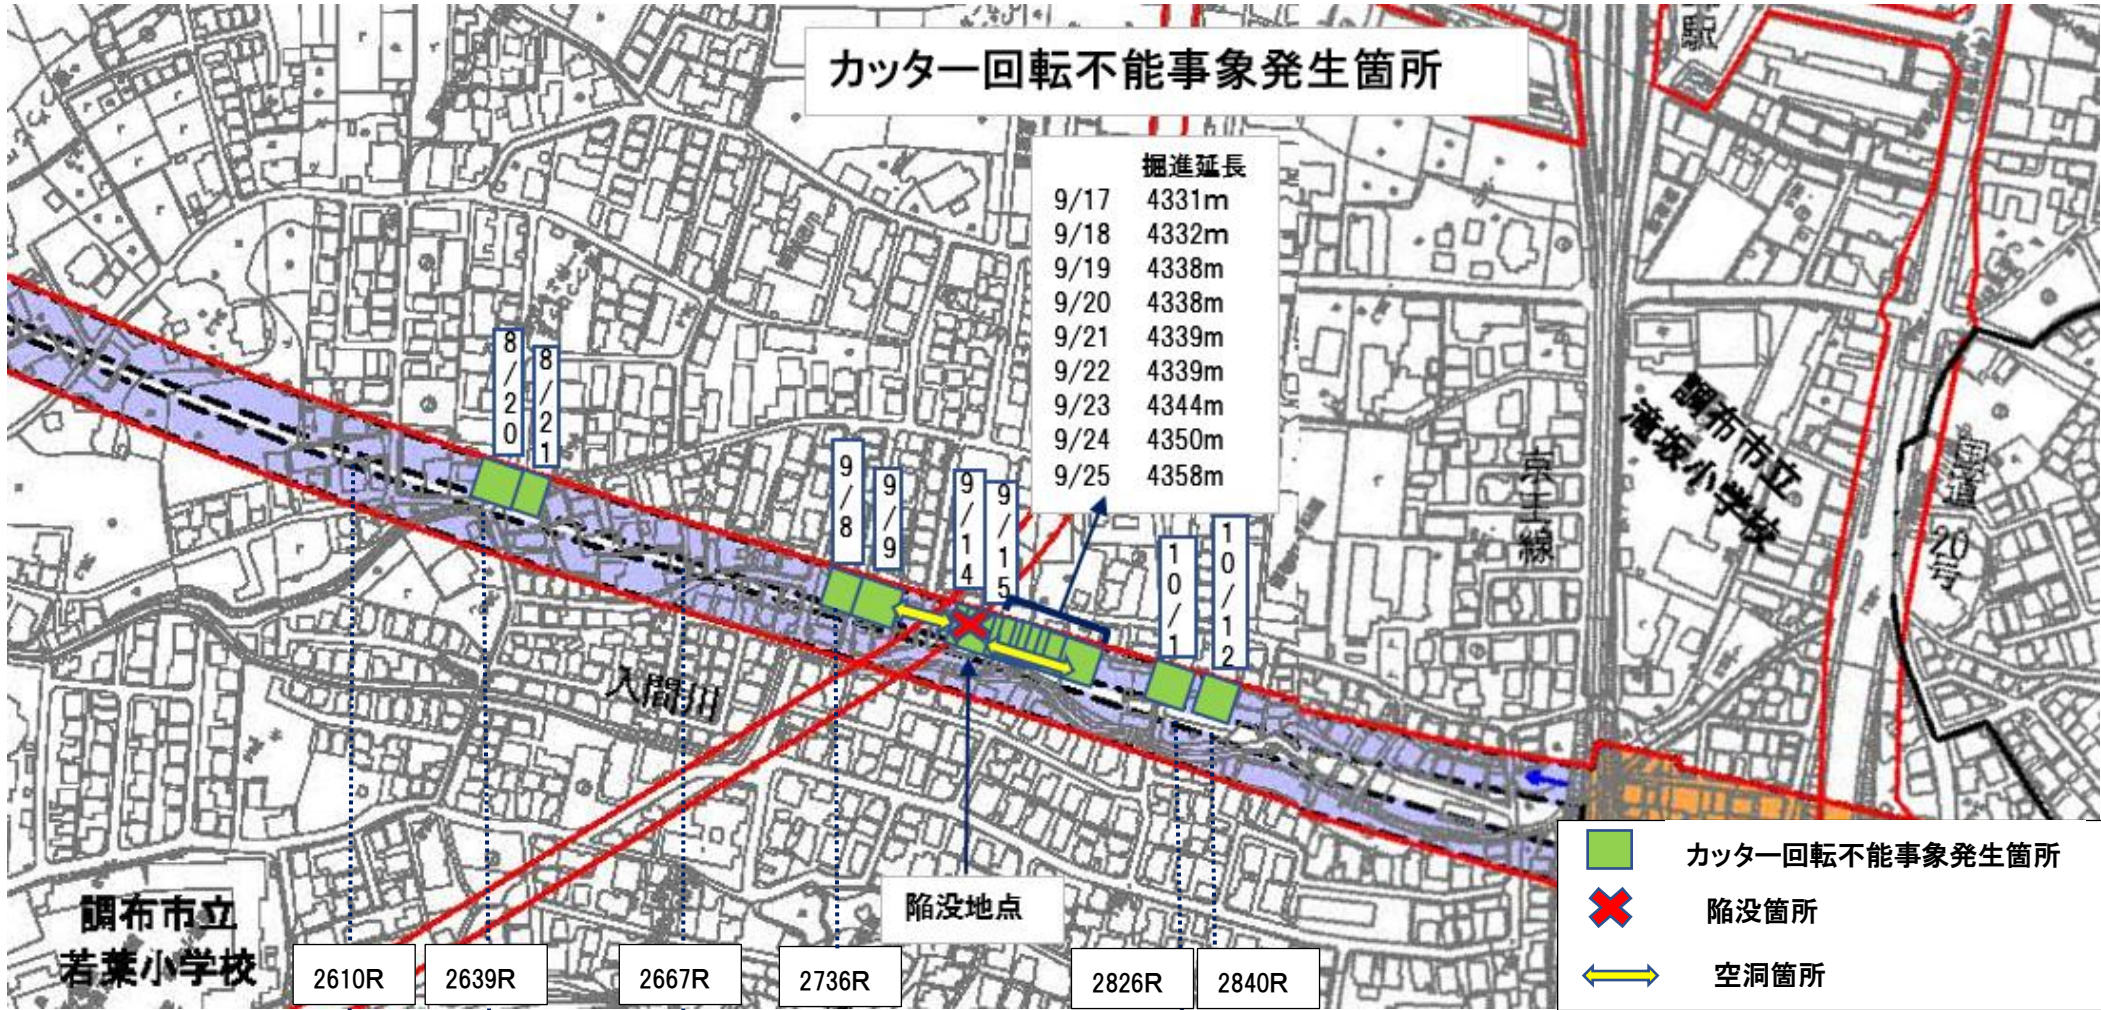
- カッター回転不能事象発生箇所
- 陥没箇所
- 空洞箇所

気泡注入率

掘削土粒分布の礫分

鉬物系充填材(ベントナイト溶液+水ガラス)を使用
